## REPORTE DE CONDICIONES DE UNIDADES

<b>FECHA DE RECOLECCION</b>	<b>LOCALIDAD DE ENTREGA</b>	<b>MEXICO D.F.</b>	<b>FLOTILLA</b>	<b>38</b>
<b>JUNIO 10, 2014</b>	<b>NOMBRE DEL CLIENTE</b>		<b>UNIDAD</b>	<b>1599</b>
<b>MARCA</b>	<b>MODELO</b>	<b>No. SERIE</b>	<b>AÑO</b>	
<b>Jeep</b>	<b>Grand Cherokee</b>	<b>1J4RS4GGXBC657993</b>	<b>2011</b>	
<b>PLACAS DEL VEHICULO</b>			<b>ODOMETRO</b>	
<b>403-XWD</b>			<b>37374</b>

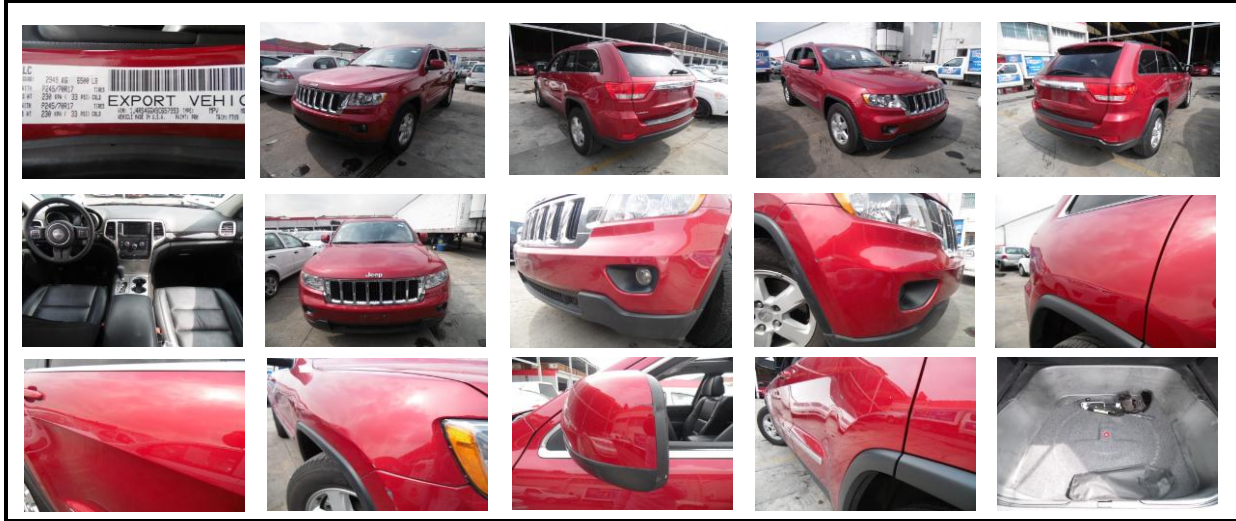
### FOTOS

Fascia delantera con tallones (M), Costado derecho con abolladura (L), Puerta trasera derecha con rayón (L), Salpicadera derecha con tallón (L), Espejo lateral izquierdo con rayón (L), Puerta trasera izquierda con abolladura (L), No cuenta con llanta de refacción
