## REPORTE DE CONDICIONES DE UNIDADES

<b>FECHA DE RECOLECCION</b>	<b>LOCALIDAD DE ENTREGA</b>	México, D.F.	<b>FLOTILLA</b>	780
19 de junio de 2014	<b>NOMBRE DEL CLIENTE</b>		<b>UNIDAD</b>	81
<b>MARCA</b>	<b>MODELO</b>	<b>No. SERIE</b>	<b>AÑO</b>	
Mazda	6 Sedan S Grand Touring 3.6 Lts. Automático Piel Q/C	1YVHZ8CB9B5M25382	2011	
<b>PLACAS DEL VEHICULO</b>			<b>ODOMETRO</b>	
843-XVF			87861

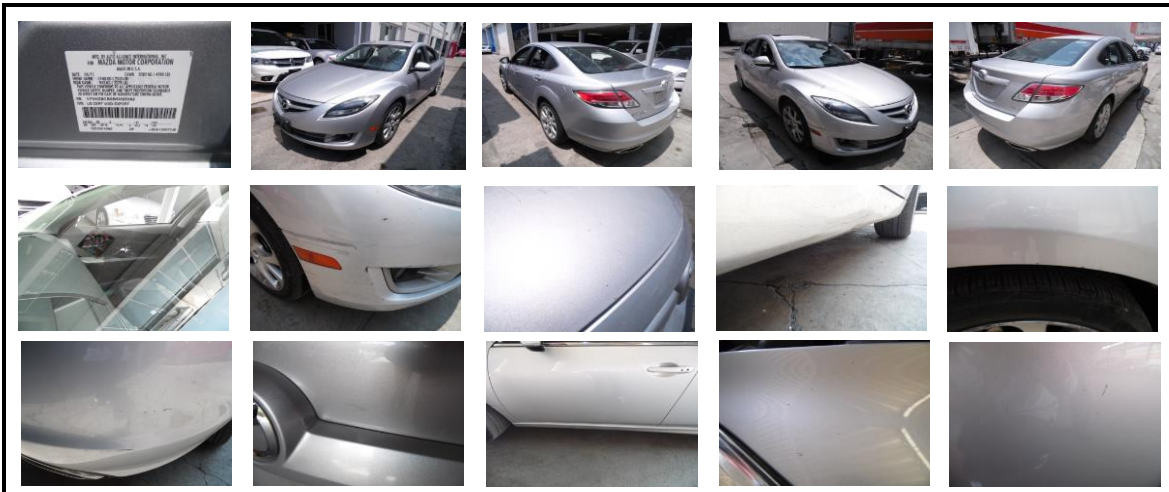
Parabrisas con punto de estrelladura, Fascia delantera con rayones (F), Cofre con despostilladuras (L), Estribo derecho con golpe y rayones (M), salpicadera derecha con despostilladuras (L), Fascia trasera con rayones y mal repintada, tapa cajuela con tallones (L), Moldura trasera mal repintada, puerta delantera izquierda con rayones (L), salpicadera izquierda con despostilladura (L).
