## REPORTE DE CONDICIONES DE UNIDADES

<b>FECHA DE RECOLECCION</b>	<b>LOCALIDAD DE ENTREGA</b>	<b>México, D.F.</b>	<b>FLOTILLA</b>	<b>38</b>
18 de junio de 2014	<b>NOMBRE DEL CLIENTE</b>		<b>UNIDAD</b>	12134
<b>MARCA</b>	<b>MODELO</b>	<b>No. SERIE</b>	<b>AÑO</b>	
Mazda	CX-9 Touring Automática Piel Q/C	JM3TB2CA1B0318131	2011	
<b>PLACAS DEL VEHICULO</b>			<b>ODOMETRO</b>	
703-XSJ			32470

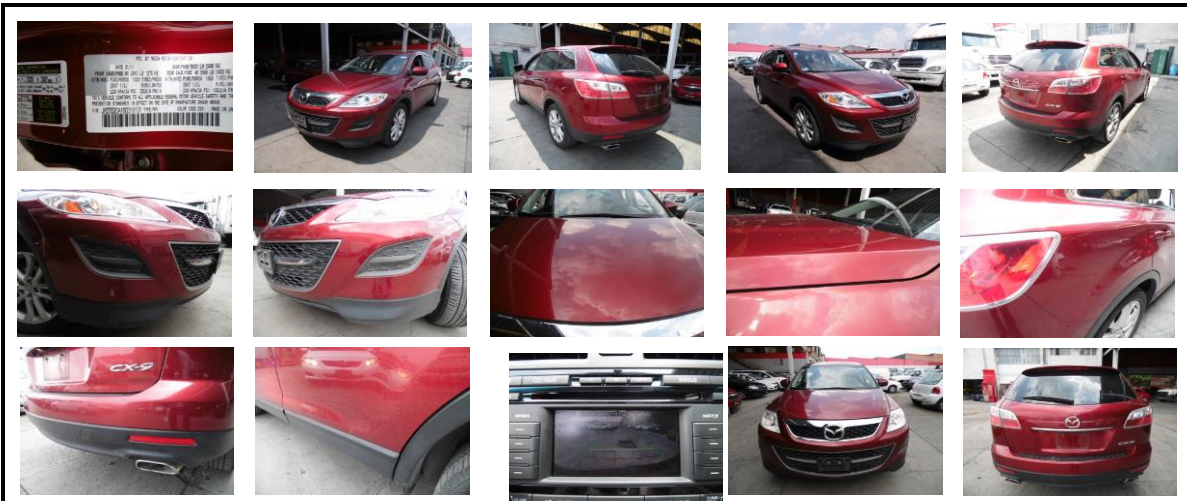
Fascia delantera con rayones y golpe (L), Cofre con despostilladura y abolladura (L), Costado derecho mal reparado, Puerta delantera derecha con abolladura (L), Puerta trasera derecha con golpe (L), salpicadera derecha con rayón (L), Fascia trasera con rayones (L), Puerta trasera izquierda con golpe (L).
