## REPORTE DE CONDICIONES DE UNIDADES

<b>FECHA DE RECOLECCION</b>	<b>LOCALIDAD DE ENTREGA</b>	México, D.F.	<b>FLOTILLA</b>	Lease Plan ICA
2 de noviembre de 2016	<b>NOMBRE DEL CLIENTE</b>		<b>UNIDAD</b>	704
<b>MARCA</b>	<b>MODELO</b>	<b>No. SERIE</b>	<b>AÑO</b>	
Chevrolet	Aveo	3G1TA5AF2FL148763	2015	
<b>PLACAS DEL VEHICULO</b>			<b>ODOMETRO</b>	
V26-ABB			53,760

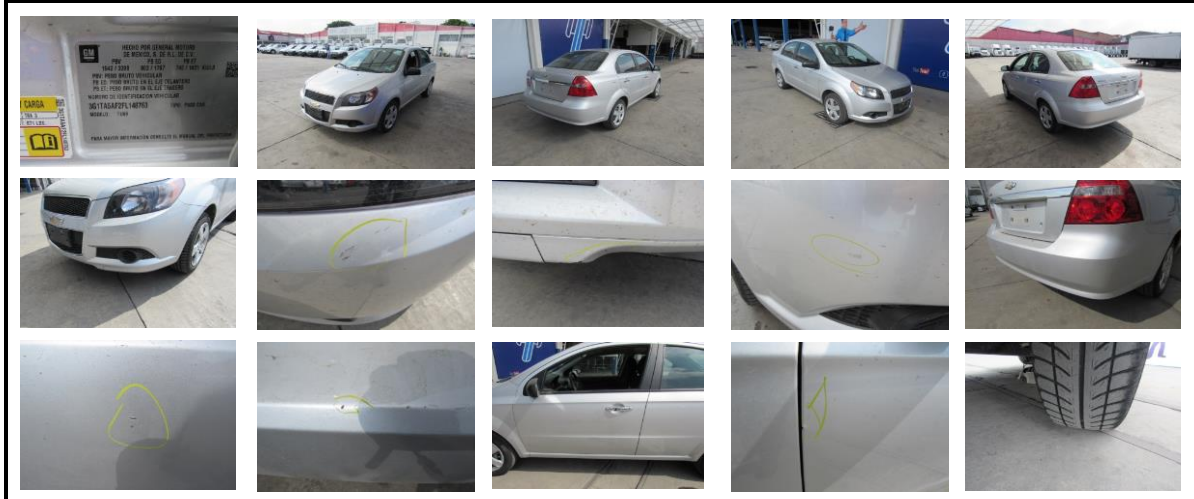
Fascia delantera con tallón (L) y despostillara (L), Llanta trasera derecha pinchada (SR), Check Engine Encendido (SR).
