REPORTE DE CONDICIONES DE UNIDADES

FECHA DE RECOLECCION	LOCALIDAD DE ENTREGA	México, D.F.	FLOTILLA	Kenworth
25 de octubre de 2016	NOMBRE DEL CLIENTE		UNIDAD	139
MARCA	MODELO	No. SERIE	AÑO	
Kenworth	T-370	3BKHHM8X9DF380540	2013	
PLACAS DEL VEHICULO			ODOMETRO	
S/P			237,191

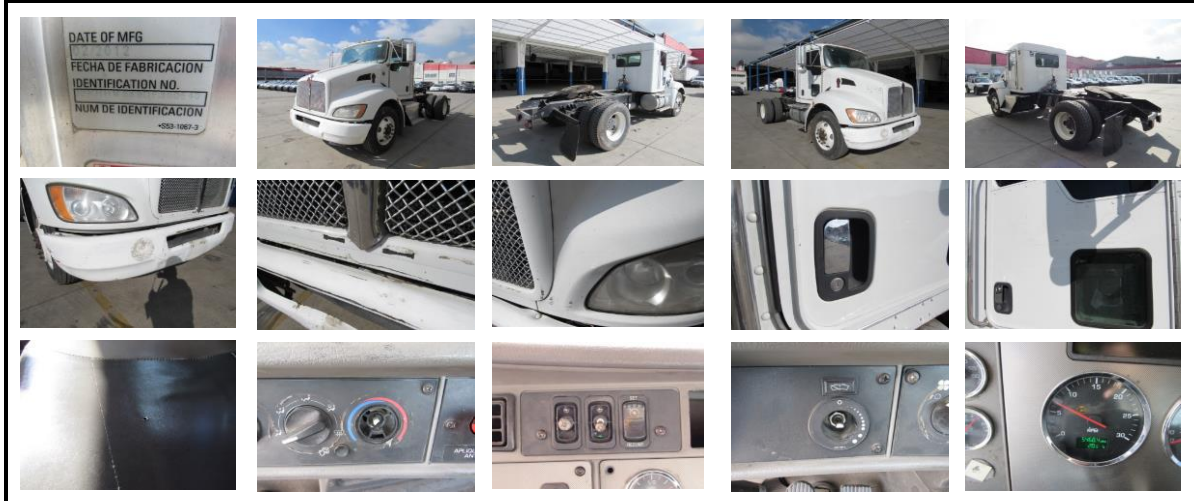
FOTOS

Parabrisas estrellado (S), chapa derecha con daño (SR), falta perilla de defroster, botones de tablero con daño (SR), aceite sucio (S), Check engine encendido
