REPORTE DE CONDICIONES DE UNIDADES

FECHA DE RECOLECCION	LOCALIDAD DE ENTREGA	México, D.F.	FLOTILLA	Kenworth
26 de octubre de 2016	NOMBRE DEL CLIENTE		UNIDAD	152
MARCA	MODELO	No. SERIE	AÑO	
Kenworth	T370	3BKHHM8X7CF379384	2012	
PLACAS DEL VEHICULO		COLOR	ODOMETRO	
S/P		Blanco	242,963

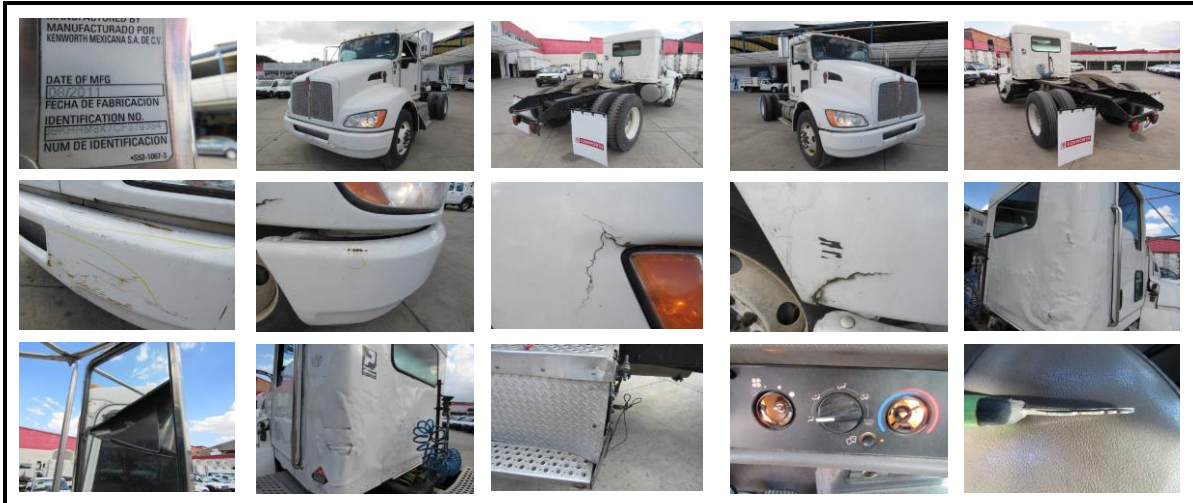
FOTOS

Parabrisas estrellado, Costado derecho con golpe (F), espejo lateral derecho con luna rota, Salpicadera derecha con tallón (F), costado izquierdo con golpe (F), chapa izquierda no sirve, no cuenta con perillas de tablero, aceite sucio, Check engine encendido motor (SR), llave de encendido con daño (SR)
