REPORTE DE CONDICIONES DE UNIDADES

FECHA DE RECOLECCION	LOCALIDAD DE ENTREGA	México, D.F.	FLOTILLA	Kenworth
31 de octubre de 2016	NOMBRE DEL CLIENTE		UNIDAD	155
MARCA	MODELO	No. SERIE	AÑO	
Kenworth	KW55	3BKXH85X6DF570402	2013	
PLACAS DEL VEHICULO		COLOR	ODOMETRO	
S/P		Blanco	20,919

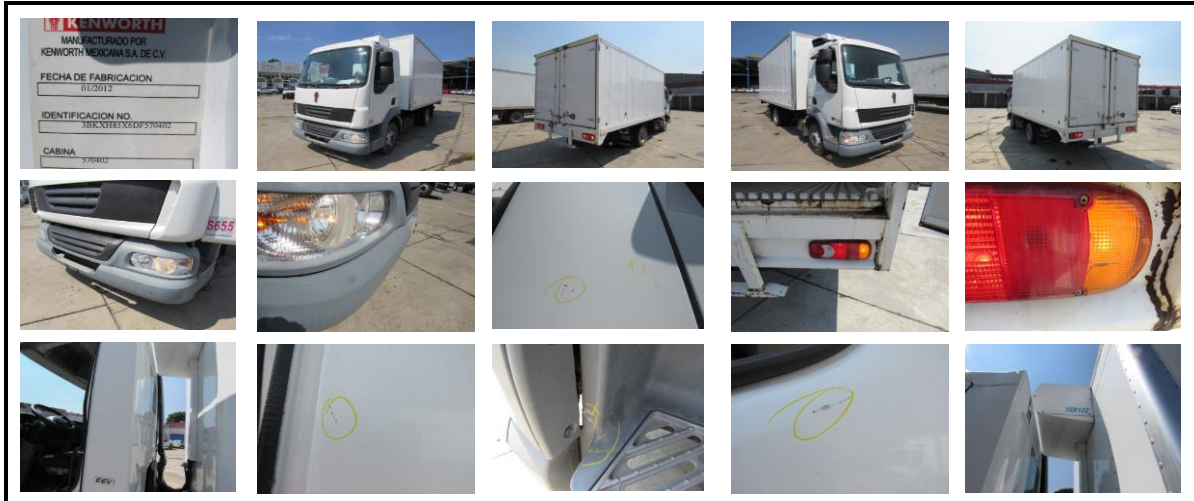
FOTOS

Calavera derecha rota (S), Moldura de estribo rota, No trae llanta de refacción.
