## REPORTE DE CONDICIONES DE UNIDADES

<b>FECHA DE RECOLECCION</b>	<b>LOCALIDAD DE ENTREGA</b>	México, D.F.	<b>FLOTILLA</b>	Kenworth
15 de noviembre de 2016	<b>NOMBRE DEL CLIENTE</b>		<b>UNIDAD</b>	173
<b>MARCA</b>	<b>MODELO</b>	<b>No. SERIE</b>	<b>AÑO</b>	
Kenworth	KW 45	3BKXH87X69F570145	2009	
<b>PLACAS DEL VEHICULO</b>			<b>ODOMETRO</b>	
S/P			176,573

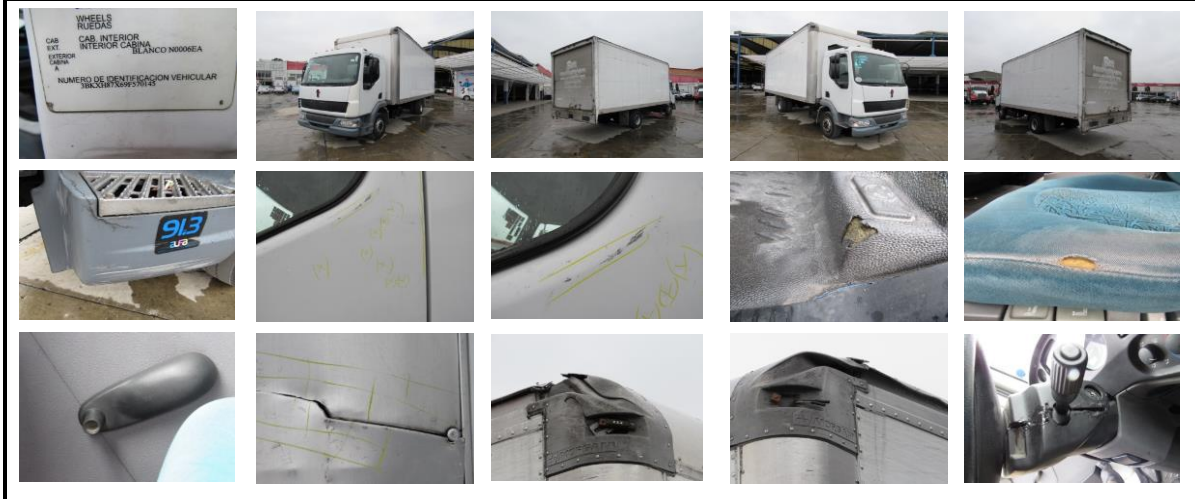
Calavera izquierda no funciona (SR), Intermitentes no funcionan (SR), Manijas elevador cristal izquierda rota (S), Aceite sucio (SR) Aire acondicionado no enfría (SR), 2 Llantas lisas, No trae llanta de refacción, moldura de columna volante rota.
